大原町山田の
穴堰と内部に形成された鍾乳石
に関する調査報告

2005年9月

1. 大原町山田の穴堰と内部に形成された鍾乳石－はじめに－

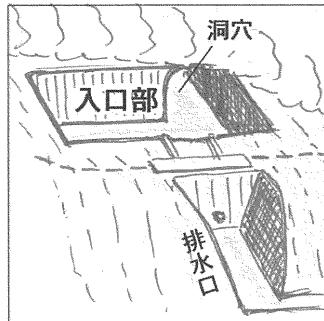
図1 穴堰の概念図

(上) まず直方体の入口部がつくられ、そこから水平に地下洞が掘られた。入口部にははしごで降りる。排水口は入口部の手前にあり木栓が詰められていた(現在は鉄パイプとキャップ)。

(右) 概略の形と大きさ(単位:m), ▼と▼を結んだ線から手前は地上開口部、奥が地下洞の部分。中央洞はほぼN 60°E の方向に伸びている(後の調査でN 78°E と訂正。図9参照)。

洞穴は山腹に掘られ、まず手前の入口部(幅3.8m、深さ1.8m、奥行2.0m)に降り、そこから水平に幅2.2m、高さ1.8m、奥行16mの洞穴がつくられていた。洞穴内は三叉になり、入口すぐのところから両側に斜めに支洞が設けられている。支洞は幅1.8m、高さ1.8m、奥行4~5mである(図1)。洞穴内は全面がほぼ均一な泥岩(シルト岩)からなり、鍾乳石は主として中央洞の最奥から手前約5mまでの天井に密集している。天井に多数の鍾乳石の膜が貼りつき、そこから長さ6cm前後のストロー状の鍾乳石が多数下がって、先端からは地下水が滴下していた。

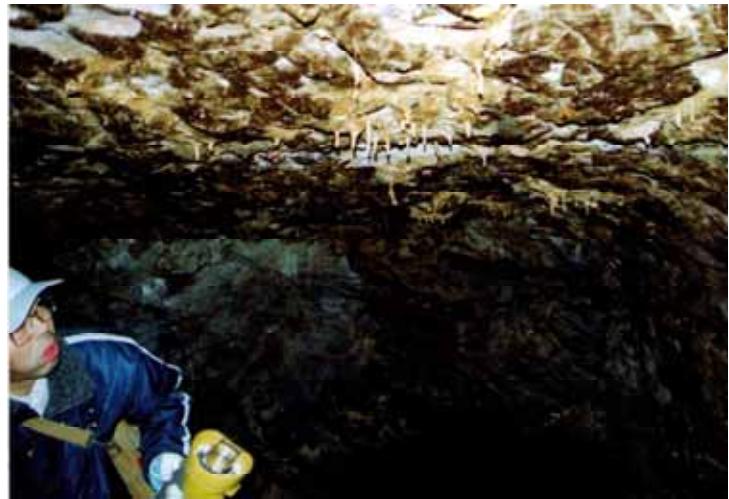
写真1 穴堰の天井に形成されていた鍾乳石

原町山田三区の林繁男氏から、自宅の裏山にある洞穴で鍾乳石らしいものを見つけたとの報が千葉県いすみ環境と文化のさとセンターに入った。さっそく筆者の一人(芝崎)が予察にうかがい、鍾乳石であることを確認した(写真1)。そこで、筆者ら4人で調査を行うことにした。

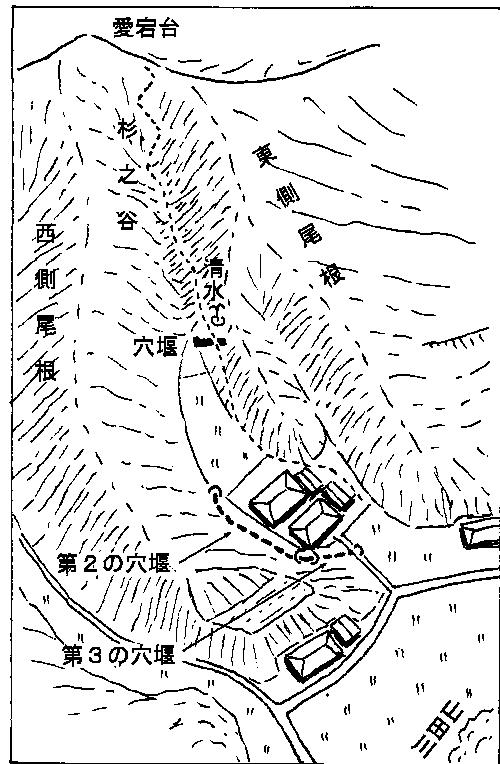
図3 穴堰周辺の地形概念図

空中写真から位置をトレースし、丘陵の斜面に陰影をつけて擬似的に立体画像としたもの。

穴壠と林氏宅は図2の四角の部分にあり、これを図3に地形概念図として表わした。

愛宕台は旧道の尾根道最高点にあたり、ここから2本の尾根が平行して南に延び、その間に谷底低地がある。谷底低地は杉之谷の末端からいくぶん東にカーブしながら高度を下げ、宅地を通って現在の道路のところで山田川左岸の沖積低地と合わさる。

水の流れ 林氏によると、宅地は昔から同じ位置にあり、その奥には水田(棚田)がつくられていた。水田のさらに上、谷底低地の最も奥まったところの山腹に穴堰はつくられている。図3には、利用されなくなった尾根道(旧道)と、旧道で愛宕台を通る人や山仕事をする人が利用した清水(湧水)、それに林氏宅の裏にあった水田を示した。これらの水田は現在、1996年の集中豪雨時に西側尾根で起った斜面崩壊と西側尾根の南端部を切り崩したときの土砂に覆われている。

これを水の流れから見ると次のようになる。すなわち、杉之谷に降った雨と穴堰の水がまず棚田に供給される。宅地に近づいた水はすべて西側尾根の基部に掘られたもう1つの穴に入る。穴は隧道になっていて内部が広く、貯水できるように工夫されている。つまり第2の穴堰である。隧道は母屋を迂回して門(長屋門)のわきに口を開け、あふれた水が滝のように落ちてくる。むろん、排水口を開けば溜まった水を下部から流すことができる。門のわきから再び

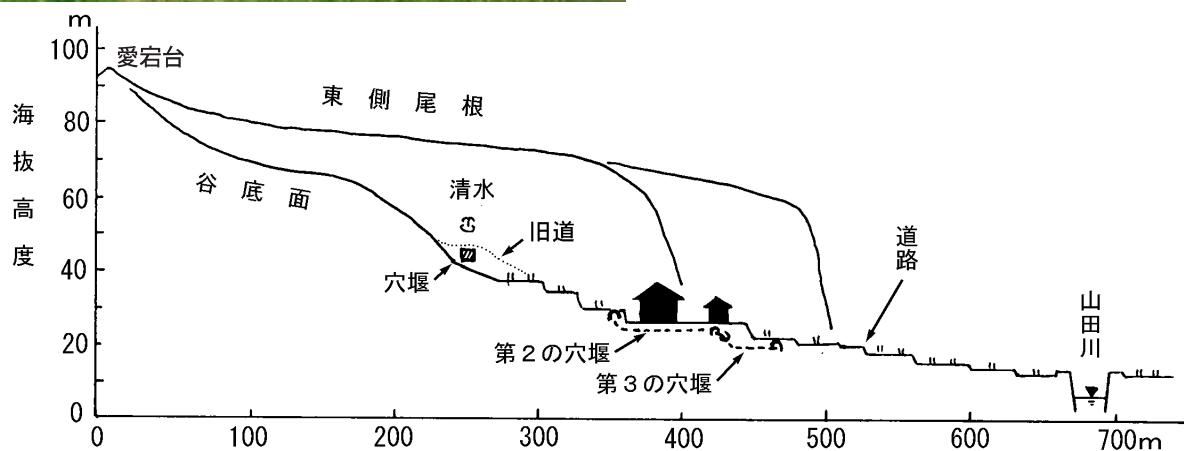
図4 愛宕台から山田川までの距離と高度変化 (水平の段々は水田)

隧道(第3の穴堰)を通って門の下の水田に放出され、最終的には山田川に流れ落ちるようになっている。図4に断面を示す。

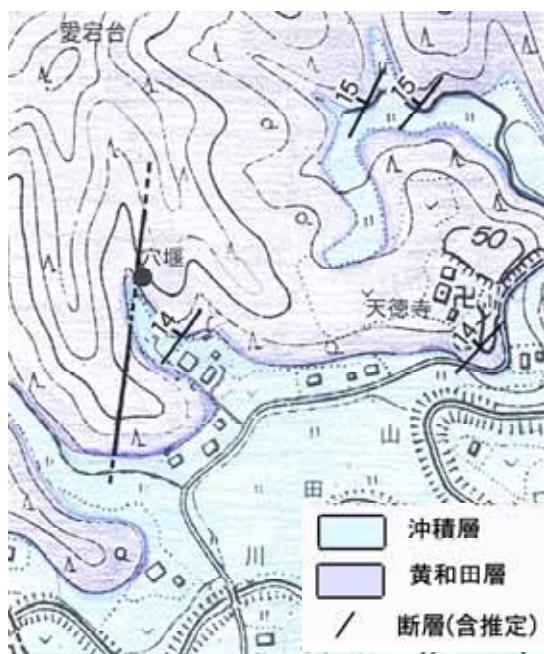
図5 周辺の地質

地質および地質構造 周辺にはあまり露頭がないが、観察されたところを図5に示す。ほとんどのところは無層理の灰色シルト岩(以下、泥岩と呼ぶ)である。まれに細粒砂岩の薄層(数cm以下)が挟在したり層理の判る部分があり、地層の走向・傾斜を測定すると、N 30°～35°E, 15°NW前後を示す。北西に傾斜する同斜構造である。

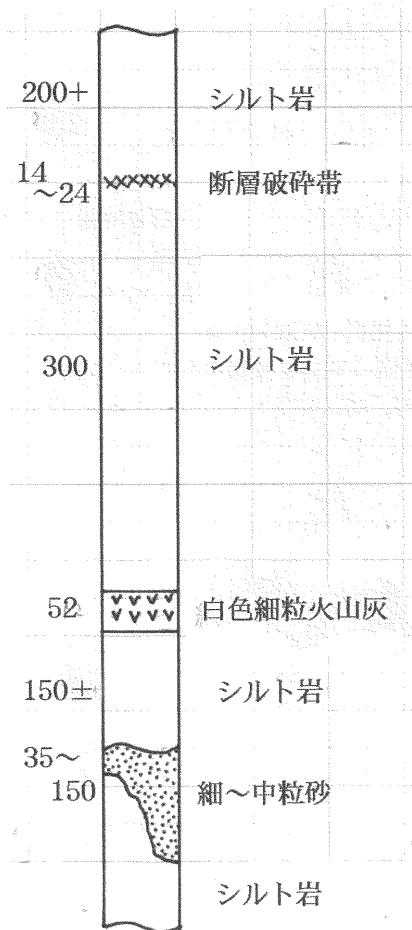
図6 地質柱状図 (単位:cm)

断層 穴堀の中、西側尾根の基部、同南端斜面で地質柱状図をつくってみると、図6のようになる。ただし、ここで見られる砂の部分は、厚さが変化し、垂直に近い角度で地層を切っているうえ、延びの方向がほとんど同じであることから、一続きの断層に砂が入り込んだものと思われる。

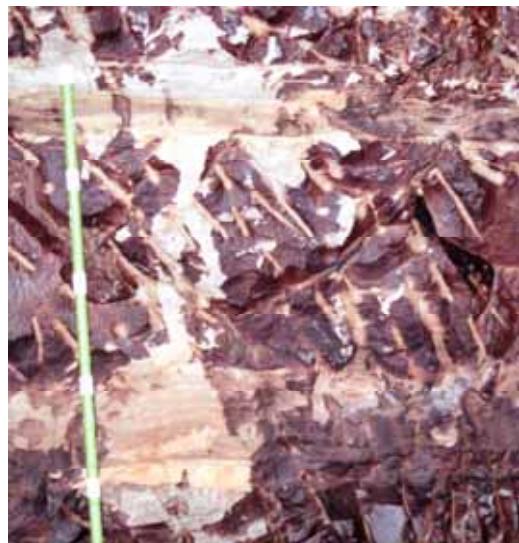
写真3 穴壌内部に見られる白色細粒火山灰層
下部にフレーム構造。スケールは10cm毎

鍵層 穴堀の中に、傾斜した白色細粒火山灰層が見られる(写真3,18)。西側尾根の基部にも同じものがある。

これを千葉県立中央博物館発行の『地学資料 上総層群下部鍵層集(1990年版)』と比較対照すると、Kd13に一致するものと考えられる。したがって、周辺は上総層群黄和田層ということになる。

2枚に見えるのは表面だけで、実際は厚い1枚の火山灰層である(写真3)。これがKd13である。

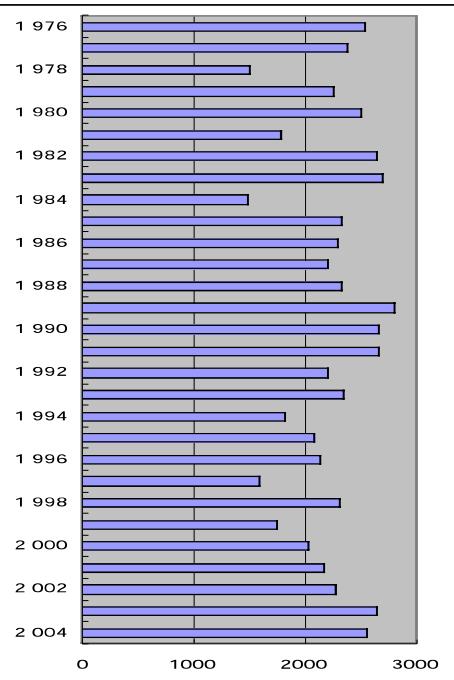
図7 大多喜の年間降水量
(1976～2004年)
29年間の平均は2224mm

まず、最近29年間の年間降水量を見てみる(図7)。平均した年間降水量は2200mm余で、その7割ほどしか降らない年が3度、10年近くたつと渴水の年になる割合だ。しかしこの程度の変化は千葉県の多くの地域に共通し、溜池が多い理由にはならないであろう。

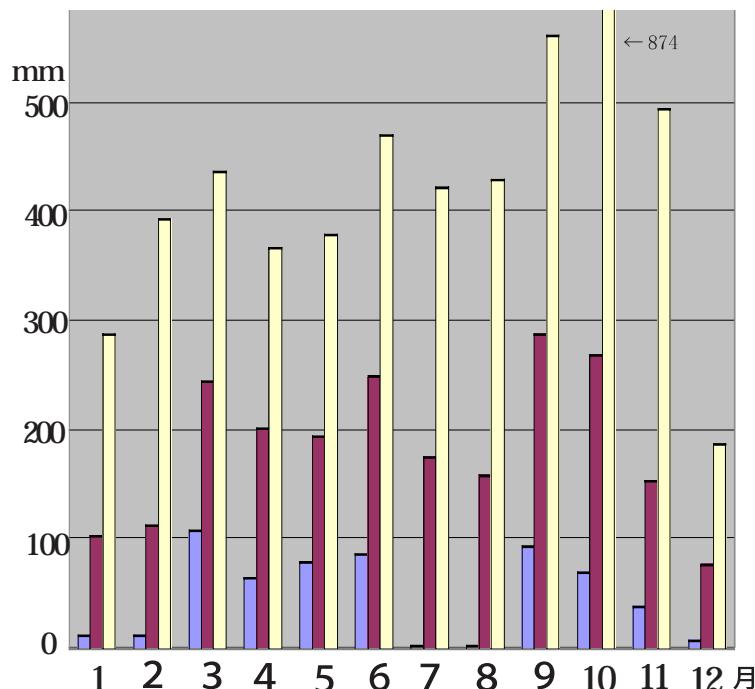
図8 大多喜における月別降水量
(1976～2004の平均・最大・最小値)

そこで月別降水量を見る(表2、図8)。代掻き・田植え期に当たる3～5月の降水量はまづまづではないだろうか。ところが、7～8月の降水量は年による変動が非常に大きい。この時期はかつての稻の開花期にあたる(現在は開花期が6～7月)。8月を見ると、平均159mm(ほぼ平年値)の7割に達しない年は12回ある。数年に1度はかなりの渴水状態がやってくるということになる。

- 平均月降水量
- 最大月降水量
- 最小月降水量

7,8月の最小値はいずれも1mm。
年によって変動が非常大きい。

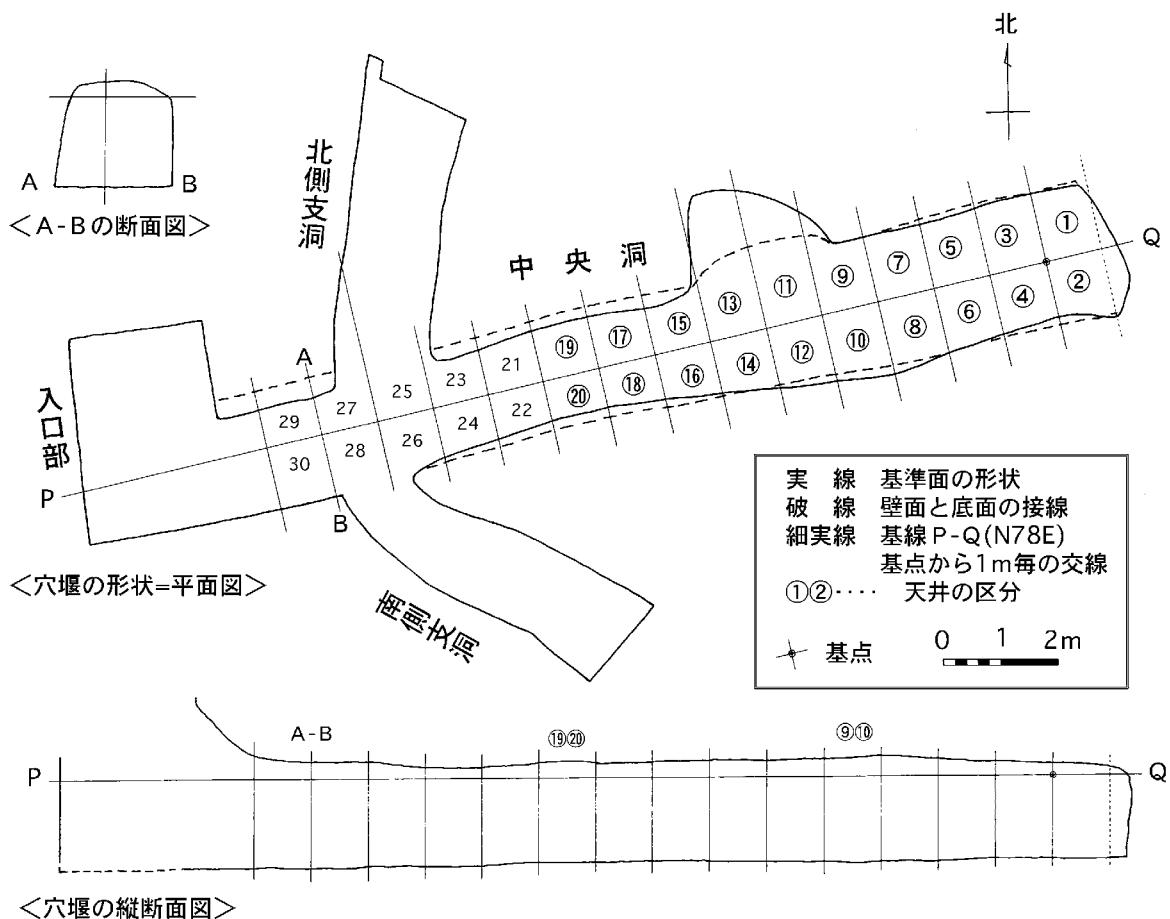
図9 穴堰の測量結果

穴堰の形態を正確に把握するため、洞内に基線を設けて測量と内部の記載をすることにした。穴堰の入口から最奥まで、ハンドレベルを用いて水平に水糸を張り、基点から1mごとに直交する水平線を張った。壁面にも同じ高さに水平線を張ったが、この高さはほぼ満水時の水位に一致する。この高さは底面から、基点で1.44m、A-Bで1.55mである。その結果を図9に、モザイク合成した天井と両壁の画像をP.28～30に示す。なお、①～30の番号は、水糸を張って区分した天井の位置を表わす。

基本的な形状は図1の通りであるが、細部がいくぶん異なっていた。

予察では、洞内に入るとすぐ3つに分岐し(写真5)、中央洞はほとんど直線状に長く掘られている印象であったが、実際には入口から分岐点を過ぎるといくぶん曲がり、横幅も奥の方がやや広くなっている。2つの支洞は必ずしも左右対称になっているわけではない。分岐点から中央洞をさらに奥に進むと、左手に大きなへこみがある。北側支洞とほぼ同じ幅・同じ高さで、同じ方向に掘り始められたもののように見えるうえ、床面が硬い斜面のままになっているところから、未完成のまま放置されたもう一つの支洞と考えられる。このあたりから最奥の壁にかけて、天井にはストロー状の鍾乳石が数多く見られる。

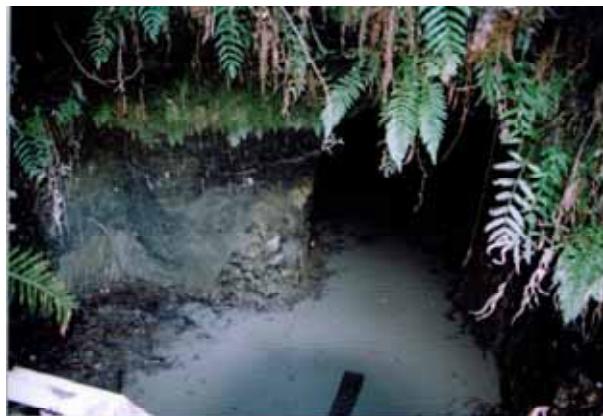
写真4 穴堀入口部

地下水 穴壌内では割れ目の密集している状態が観察できる(図11)。天井の割れ目からは地下水が滲み出してほぼ全面を湿らせ、中～奥部の天井からは盛んに滴下している。地表では、かつて近くに旧道が通っていて、穴壌の真上かその近辺にいつも湧水があったという。現在もそのあたりの地面からは確かに水が滲み出し、穴壌の入口に流れ込んでいる(写真4)。同じ起源の水が地表と地下の穴壌天井に滲み出している可能性がある。この水はどこから來るのであろうか。

地表から水が滴下している。左手前は入洞用はしご

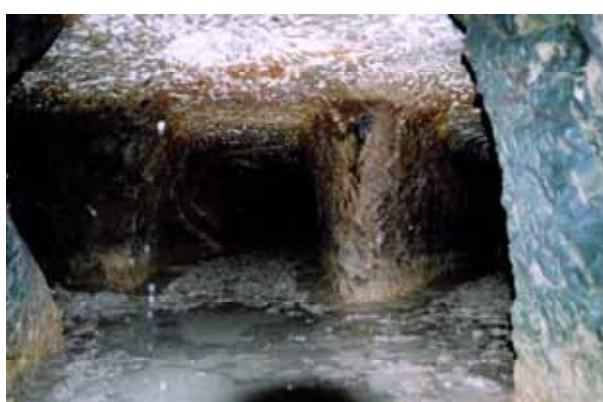
写真5 地下部分の分岐

左から北側支洞・中央洞・南側支洞

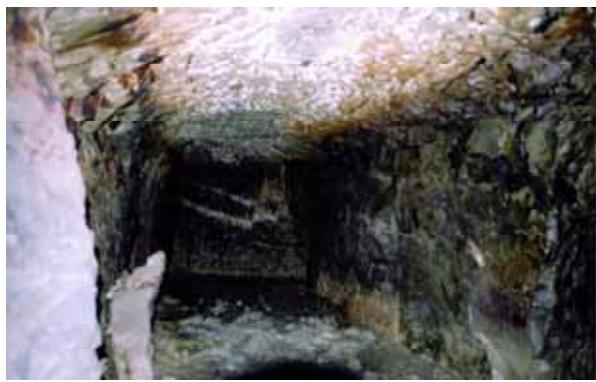
写真6 北側支洞

北側支洞の奥壁には断層でずれた2本の明灰色の地層が目につく(写真6)。この地層と同じものは、中央洞の分岐点から奥にかけて15°前後で傾斜しており(写真8)，さらに南側支洞内でも確認できる。しかし、

均質な泥岩に2枚に見える火山灰層 Kd13 があり、地層の傾きが分かる。断層でずれている。

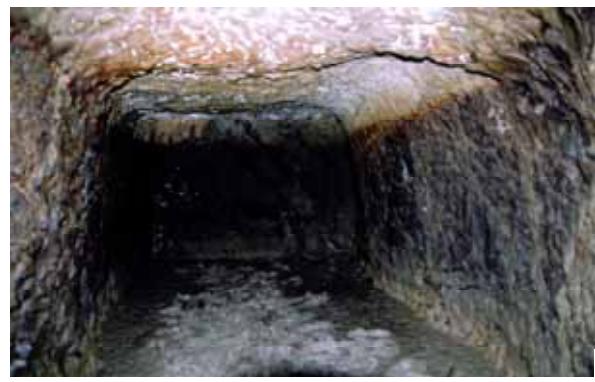
写真7 南側支洞

天井の明るい部分は常時空気に触れ、暗い部分は常時水に浸かっている部分である。

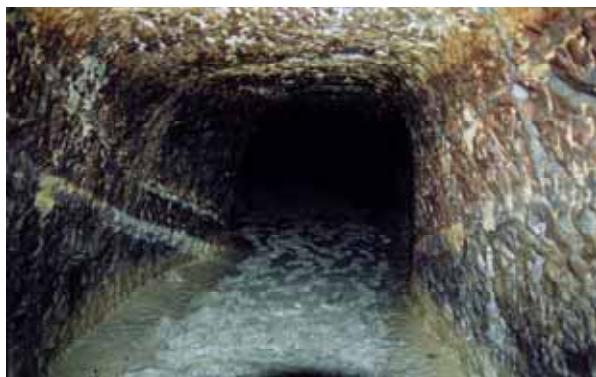
写真8 中央洞

北側の壁に Kd13 が見え、そのすぐ奥左に未完成の支洞と思われる大きなへこみ(写真9)がある。

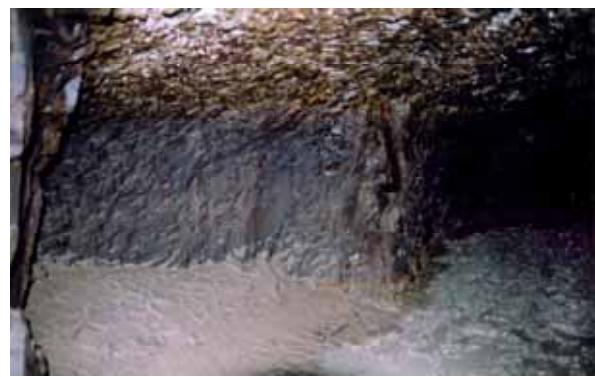
写真9 中央洞中部のへこみ

底面の形は三角形で傾斜したままになっている。左端の壁面は北側支洞と同じ方向に掘られている。

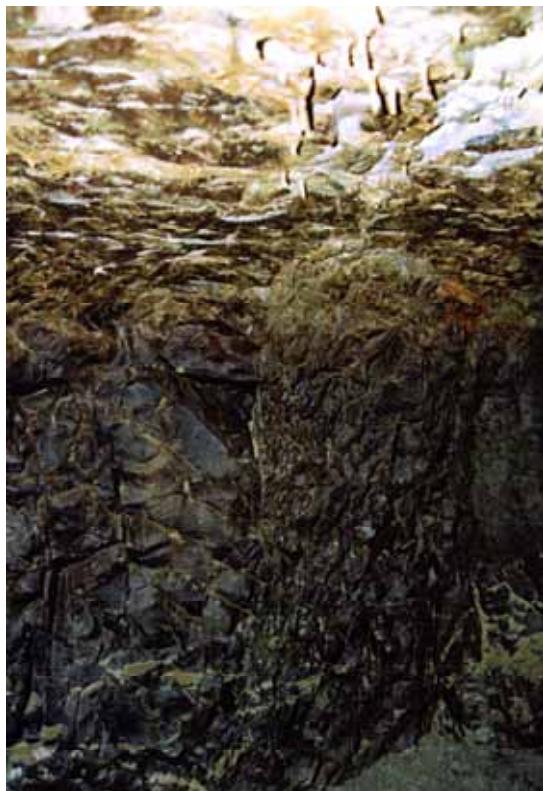
写真10 中央洞最奥部

突き当たりから手前5 m ぐらいまでの天井に鍾乳石が多い。大部分は被膜状とストロー状である。

支洞との分岐点を越えて 3 m ぐらい進むと、天井を横断する顕著な割れ目とその周辺に黄褐色の鍾乳石が見られる。これらは垂れ下がったものではなく、天井に貼りついた被膜状の鍾乳石である。左手の大きなへこみを通過すると、そこから最奥まではストロー状の鍾乳石が多数現われる(写真 10)。ここには天井に非常に多くの被膜状の鍾乳石も見られる。被膜状の鍾乳石は地下水が回ってくるところや掘り跡のへこみにも付着している。

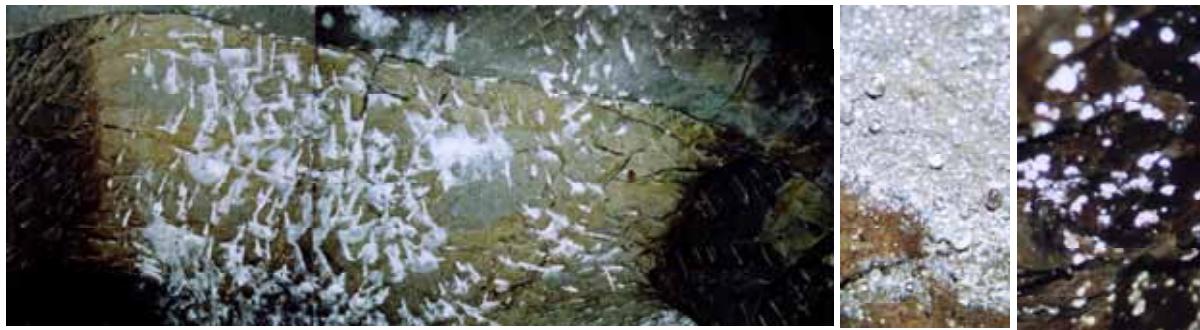
写真 12 天井と壁面上部の変色帯および菌類と推測される白色の物質

洞内に入ってすぐに気づくことの1つは天井にある無数の白いものである(写真12)。指を触れてみると、白いものは粉状を呈し、主として天井の掘り跡の縫みに多い。両側の壁面には掘り跡は多数あるが、白い物質は認められない。白い物質は天井の乾いた面では広い面積を占め、湿った面では直径数mmの斑点状に散在する傾向がある。一種の菌類ではないかと考えているが、未確認である。

(左) 写真両端の暗黒色は水に浸っていた部分。穴壠の水は通常この付近まであり、天井だけが空中に出ている。天井には白色の物質が付着している。(中) 乾いた天井に多く見られる白色物質の集合状態。球状のものは水滴。(右) 天井の湿ったところに散在する斑点状の白色物質。

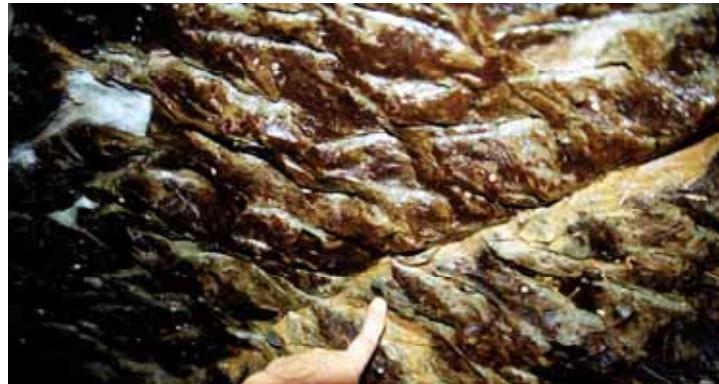
写真 13 被膜状鍾乳石と菌類と思われる物質

被膜状の鍾乳石が多いところには、近くに細かい亀裂があって地下水が滲み出していると見なしてもよいようである(写真 13, 14)。

菌類と思われる物質(左上)は真っ白い粉、鍾乳石は黄褐色の固形物である(指先)。ただし白色の鍾乳石もあるので注意。

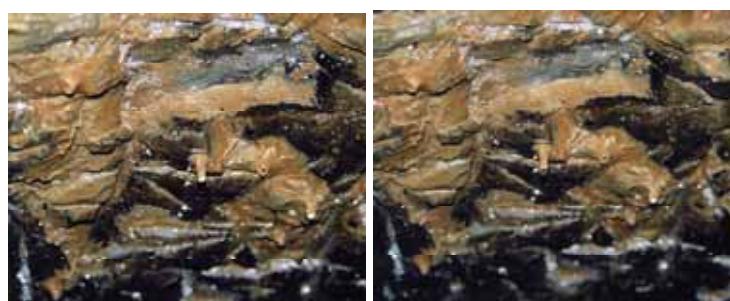
写真 14 鍾乳石の付着状況(立体写真)

天井の細かい亀裂から地下水がしみ出し、周辺に石灰質の物質が付着している。水が滴下するところではストロー状になる。

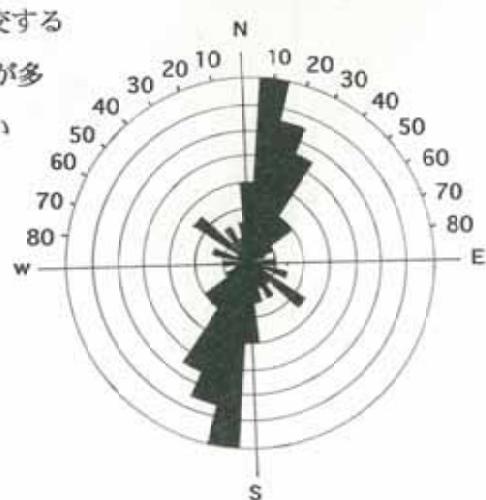
図10 割れ目の方向の頻度分布
同心円は割れ目の本数(2本毎)

鍾乳石の分布と割れ目の方向 天井のモザイク合成画像から鍾乳石らしいものとそれ以外の目立つものを写し取り、さらに割れ目を読みとて図10,11をつくった。図10は割れ目の方向を10°毎にまとめた頻度分布である。N 5~34 Eが圧倒的に多い。また、岩石が割れるときに、この方向とは共役関係にあるN 45~54 Wの割れ目もそれなりに目立つ。

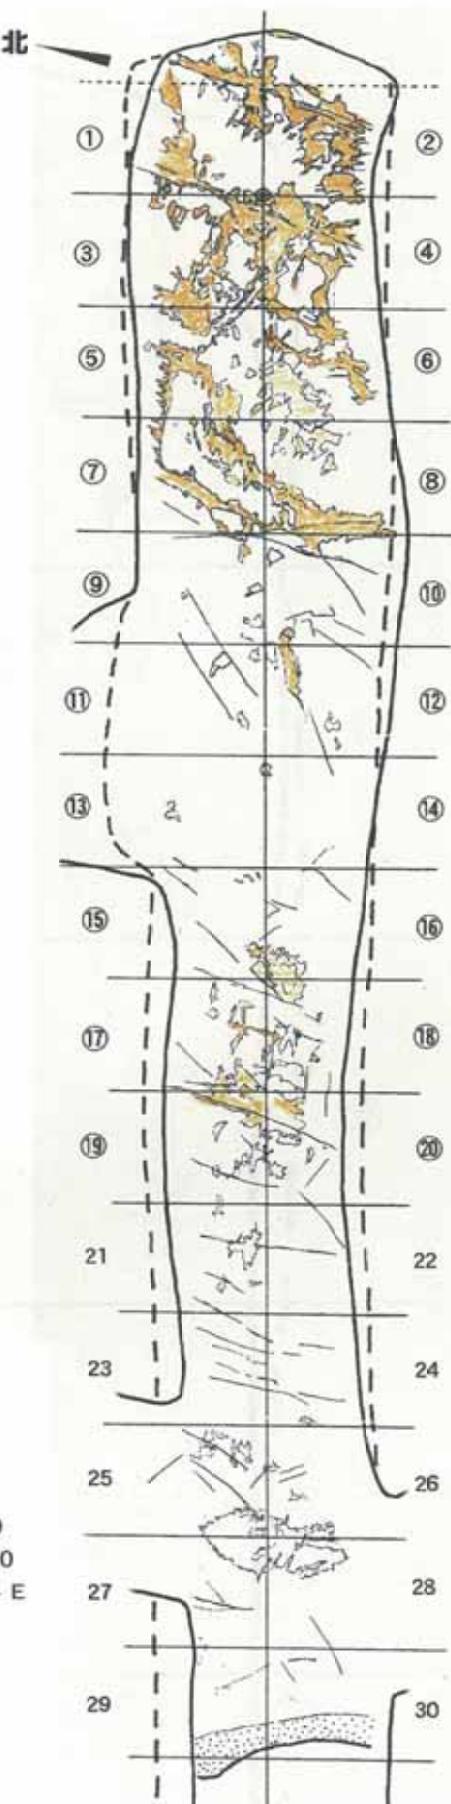
図11 中央洞の割れ目と鍾乳石の分布
橙色が鍾乳石、無着色の部分はその他。
なお、基線の走向はN78Eである。

天井で鍾乳石の付着している部分を、内部の写真と合成画像を見比べながら着色していくと、鍾乳石は主として①~⑧の間にと⑯~⑰に分布することがわかる。①~⑧には広く鍾乳石が天井に付着し、あちこちから地下水が滴下している。ここで割れ目を探してみても、はっきりしたものは多くない。しかし、鍾乳石の厚く付着しているところを見直すと、直線的になっている場合が多い。その延びの方向も、図10の卓越方向と同じか、それと共に役関係にあって斜交する

北西-南東に見えるものが多い。つまり、鍾乳石の多いところには、割れ目も多いと推測できる。

これに対して、鍾乳石のほとんど見られない⑨~⑯には割れ目も少ないのである。

⑰~30は割れ目があつても鍾乳石はほとんど認められない。

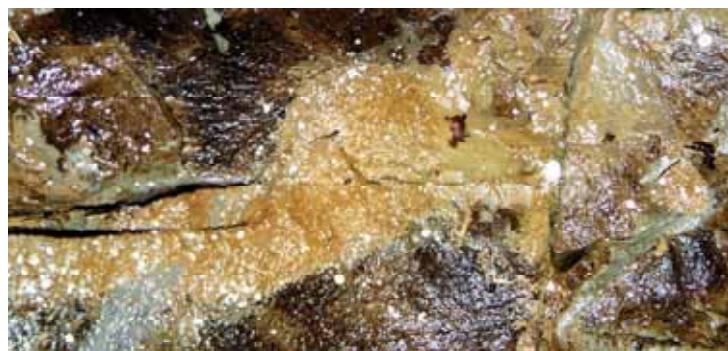
写真15 被膜状鍾乳石

泥岩の割れ目から地下水がしみ出し、水の回ってきたところに鍾乳石が沈着したもの。泥岩の表面に皮膜のように付着し、厚くなっていく。水が滴下すればストロー状のものが形成される。

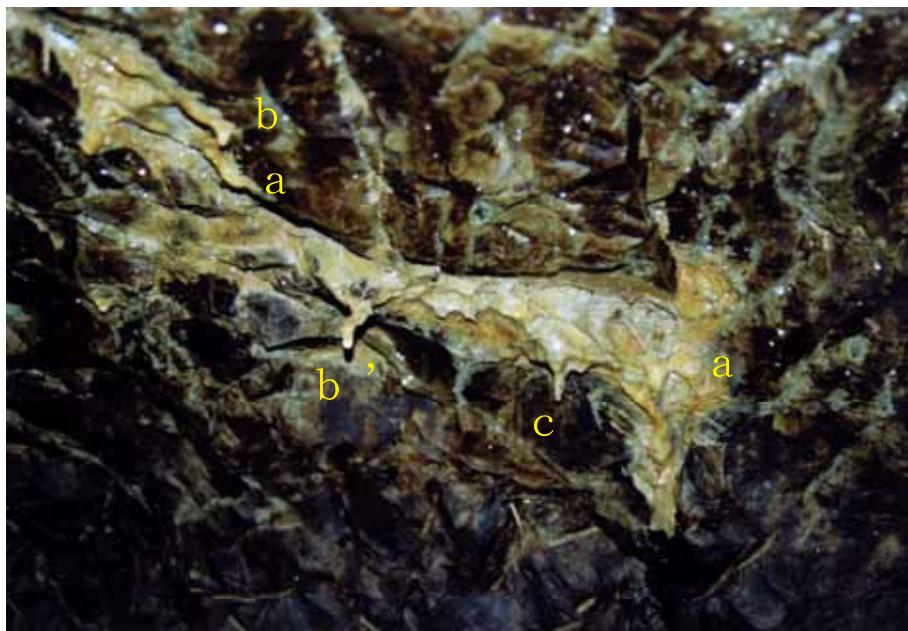
写真 16 鍾乳石の型
黒っぽい部分はすべて泥岩。写真左上から右下にかけて鍾乳石が付着している。これは左上の割れ目から滲み出した水が天井を伝わってくるうちに被膜状の鍾乳石になり、さらに滴下するところで鍾乳石が下方に伸びてきたことを示している。

a : 丸型
b : 筒状
b' : 曲がった筒状
c : つらら状

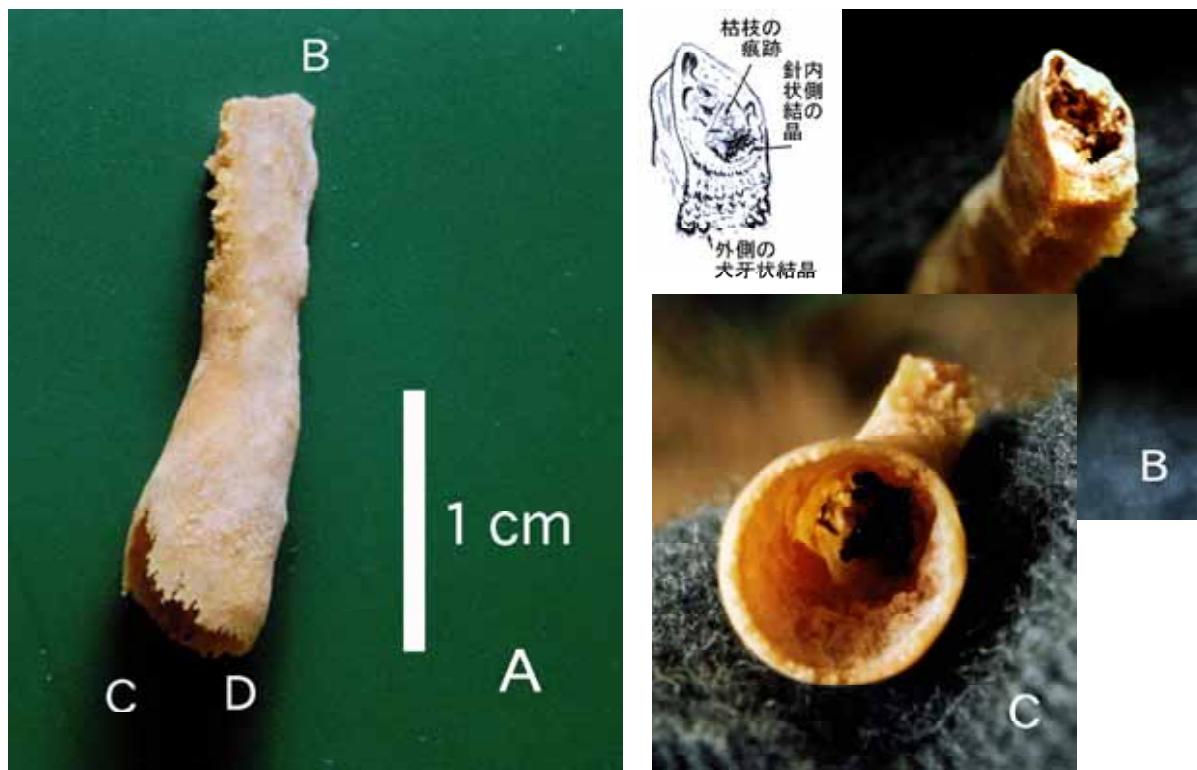
写真 17 ラッパ状鍾乳石

- A 全体の形状 上半部左側に方解石の
犬牙状結晶。全般的に表面は平滑
- B 上部の切断面 中心の空洞に枯枝の
痕跡。写真下向きの犬牙状結晶
の間に年輪のような模様がある
- C 下方から見た内部 縁辺はほぼ円形
内壁には凹凸。中心に枯枝の痕
- D 先端の内壁(双眼実体顕微鏡立体写真)
方解石の結晶で先端は鋸歯状、
内壁もうねりができている

折れた鍾乳石はラッパ状である(写真 17 A)。長さ 2cm。上部の横断面は直径 0.3cm 以下のいびつな円(同 B)，中部から太さを増して下端は直径 0.5cm の円筒形になっている(同 C)。しかし下端は完全な筒ではなく，片側の結晶が未発達で半筒状になっている。表面は，一部にいわゆる犬牙状の方解石の結晶が突出しているものの，全般的にきわめて平滑である。内部には細い枯枝のようなものが残っている(同 C)。切断面(同 B)を見ると図のように，層状・犬牙状のところは放射状になっている。

結晶形が見えるものは鋸歯状や犬牙状になっている(写真17)。犬牙状の結晶には菱面状の劈開とみなすことのできる部分もある。この特徴を鉱物図鑑と引き比べてみると、方解石(主成分： CaCO_3 炭酸カルシウム)と同定できる。さらにその一部を取り出して希塩酸溶液に入れると、はげしく発泡して溶けてしまう。被膜状とした物質も、結晶は見えないが、希塩酸に対する反応はまったく同じである。これらのことから、穴堀に形成されていたものは、天井から下がっていても貼りついていても、炭酸カルシウムを主成分とする方解石からなり、石灰岩地帯の鍾乳石とまったく同じであることが分かる。

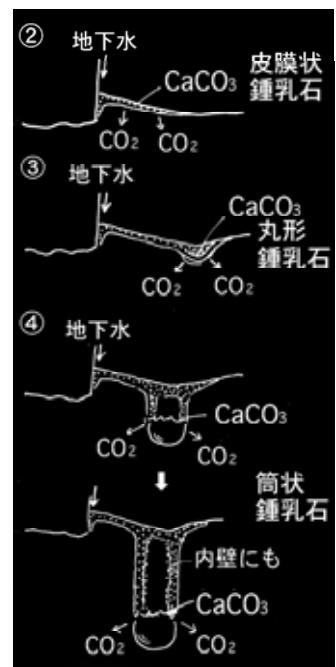
図13 鍾乳石のできかた

⑥筒状の鍾乳石の周りを地下水が浸すことが多くなると、根本が太くなってくる。

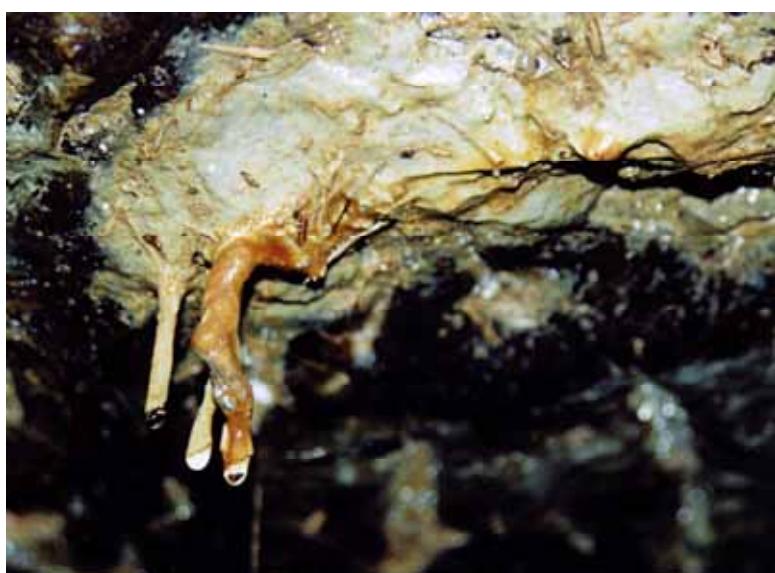
写真18 被膜状の鍾乳石と

そこから下がった鍾乳石の一例
泥岩に鍾乳石が貼りつき、そこを地下水が流れ鍾乳石を厚くし、水が垂れるところに丸型の鍾乳石(右側1/4)ができたり、植物の細片らしいものを覆ったり、筒状に発達したりする様子が見られる。筒状鍾乳石の先端はみな同じ側の結晶が未発達で筒を斜めに切ったように見える。

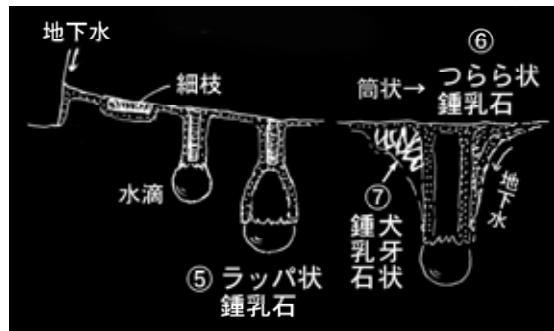
図 14 鍾乳石のできかた（図 13 の続き）

⑧鍾乳石の色は、純粋な炭酸カルシウムなら白色、鉄分などの不純物が含まれると黄褐色、さらに赤褐色になる。<白色・黄褐色・赤褐色の鍾乳石>

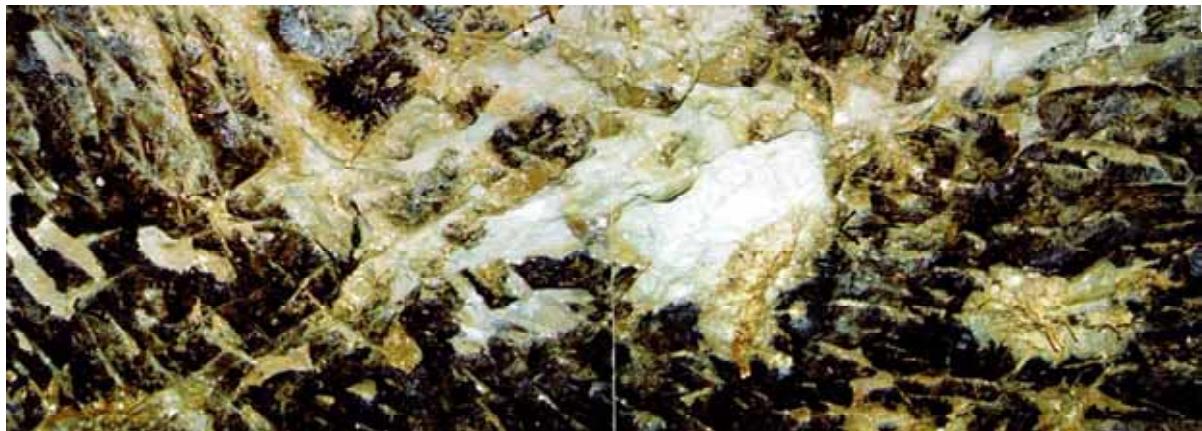
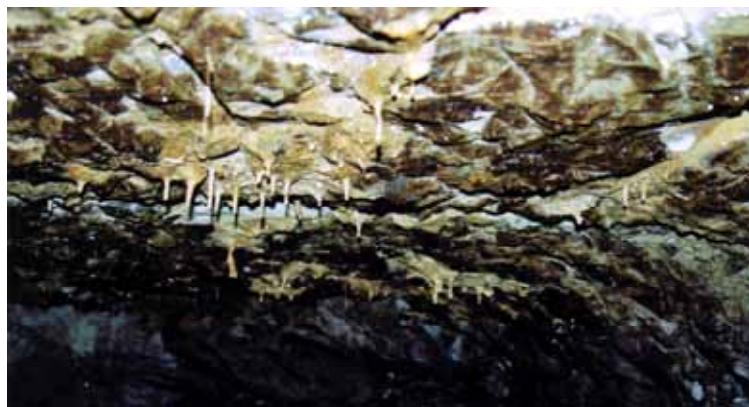
写真 19 被膜状鍾乳石(上)とストロー状鍾乳石(下)

- 所在地：夷隅郡大原町山田三区
- 上総層群黄和田層（泥岩優性砂岩泥岩互層のきわめて厚い泥岩の部分）につくられた穴壙内
穴壙地下部
幅 2.2 m × 高さ 1.8 m × 奥行 16 m
- 傾斜角 14° の同斜構造。洞内の節理や断層などの割れ目に沿って多くの被膜状鍾乳石があり、地下水の滴下するところにストロー状の鍾乳石（5.5cm 未満）が多数形成されている。

- 現在、天井に滲み出す地下水が数十箇所で滴下しており、鍾乳石は成長を続けている。洞壁にも地下水は滲み出している思われるが、貯留水と一緒になるため鍾乳石は形成されない。
- 自然にできた洞穴ではなく、夏の不安定な降雨とガス付随鹹水の湧出しやすい土地に工夫された山腹貯留型の農業用壙でもあり、農業技術史上特筆に値する施設でもあると考える。

天井にだけある鍾乳石は、地下水がなくなると成長が止まり、乾燥して剥がれ落ちる心配がある。何よりも山の樹木をそのまま生育させて地下水涵養が絶えないようにし、穴堀は現状のようにふだんは貯水しておき、必要に応じて水を抜くのが良いと考える。また、天井にある白い物質がもし菌類であったら、増殖の心配もある。鍾乳石の形成には無関係であろうが、観察はしにくくなる。

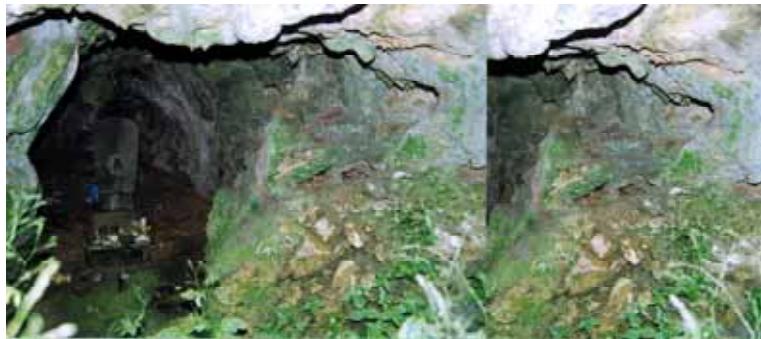
写真 20 白浜の鍾乳洞 (2005 年 8 月, 一部立体写真)

- ・所在地 安房郡白浜町白浜
- ・千倉層群白間津層(砂岩・泥岩互層もしくは砂質泥岩・泥岩互層)にできた海食洞内
海食洞 幅 4 ~ 1 m × 高さ 1.6 m × 奥行 5 m
- ・傾斜角 30° の同斜構造。洞内の、傾斜してきた地層側の側面と天井に乳房状の鍾乳石と石灰質物質が多数つくられ、つらら状の鍾乳石(数 cm)や石筍もある。石柱は 30 ~ 40 cm (立体写真の部分)。

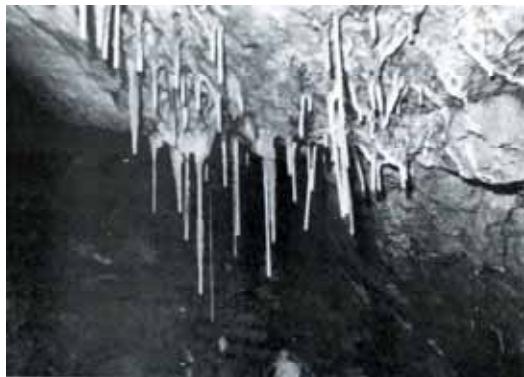
写真 21 布良の海食洞(第一洞)の鍾乳石

- ・所在地 館山市布良
- ・千倉層群布良層(泥岩優性砂岩・泥岩互層)の厚い砂岩層が崩されてできた大小 7 つの海食洞のうちの 3 つ
第一洞 幅 3 m × 高さ 3.5 m × 奥行 12.5 m
第二洞 幅 2 m × 高さ 2 m × 奥行 7.8 m
北側洞穴 幅 2.4 m × 高さ 2.6 m × 奥行 12.7 m
- ・傾斜角 72° の同斜構造。樹林帯で涵養された地下水が砂岩の部分を流下して洞内に滲出。洞内の壁面にさざ波状の表面をもつ膜状の鍾乳石を、天井からは地下水が垂れて多数のストロー状鍾乳石(長さ 30 ~ 40 cm)をついている。カーテン状やつらら状の鍾乳石、石筍もある(1977 現在)。
- ・現在、鍾乳石の多くが何者かの手によって折りとられ、天井部への地下水の滲出もないため鍾乳石の成長はない。側壁の膜状鍾乳石も剥がれ落ちている。
- *海食洞の大きさも道路工事のため入口部が削られて縮小した。地下水を涵養していた森林部も縮小している。
- *数十 cm に成長していた鍾乳石は破壊されて存在しないが、長さ 4 cm 程度のストロー状鍾乳石はまだ多数残っている。それらの一部からは地下水が滴下し、鍾乳石の成長もわずかながら行われているものと思われる。石筍や壁面のフローストーンは壊されていない模様。
- *大きな海食洞 3 つはトタン板で閉鎖されているが、第一洞は入口が破られ内部が乾燥しているようである。

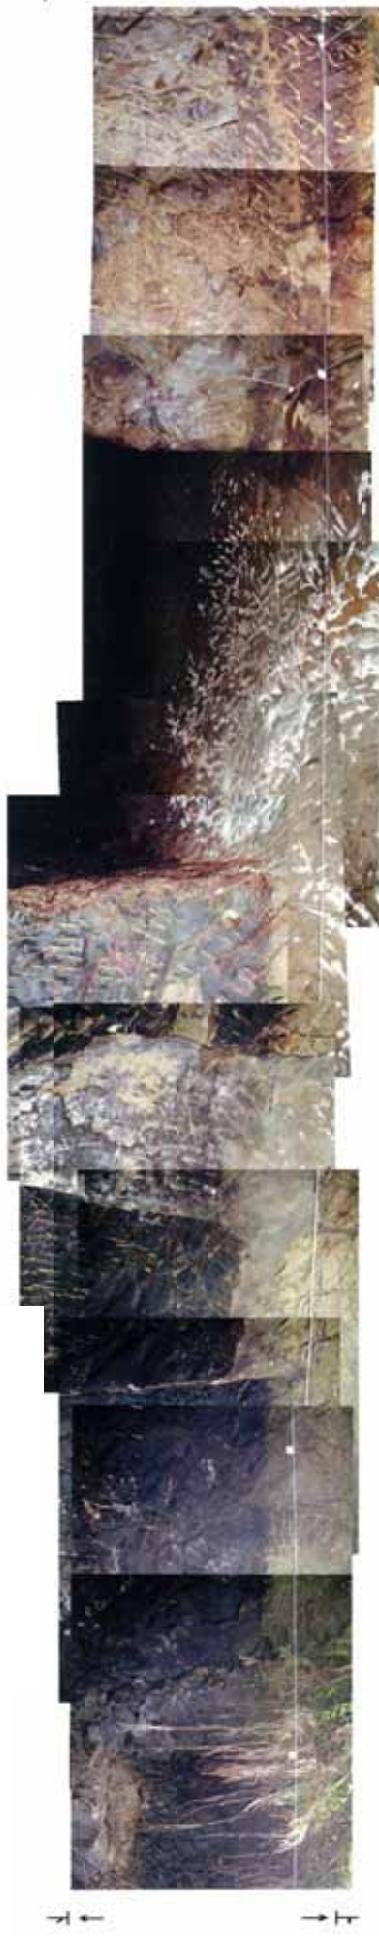
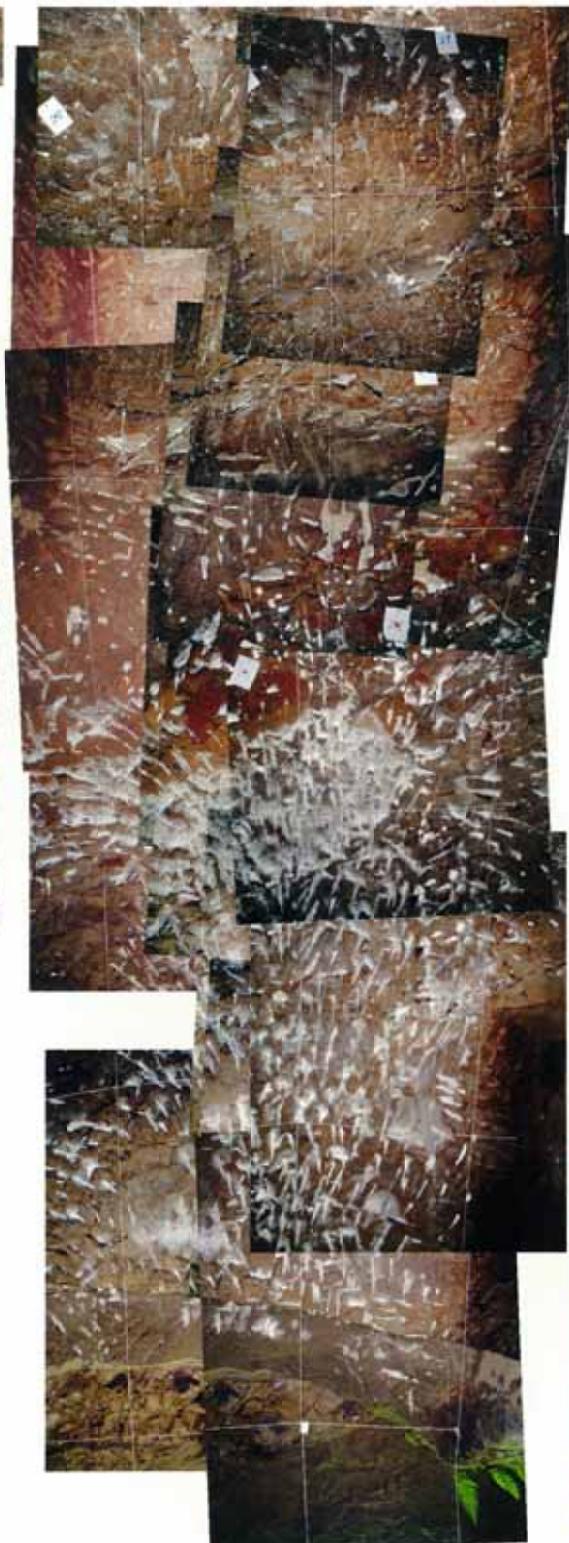
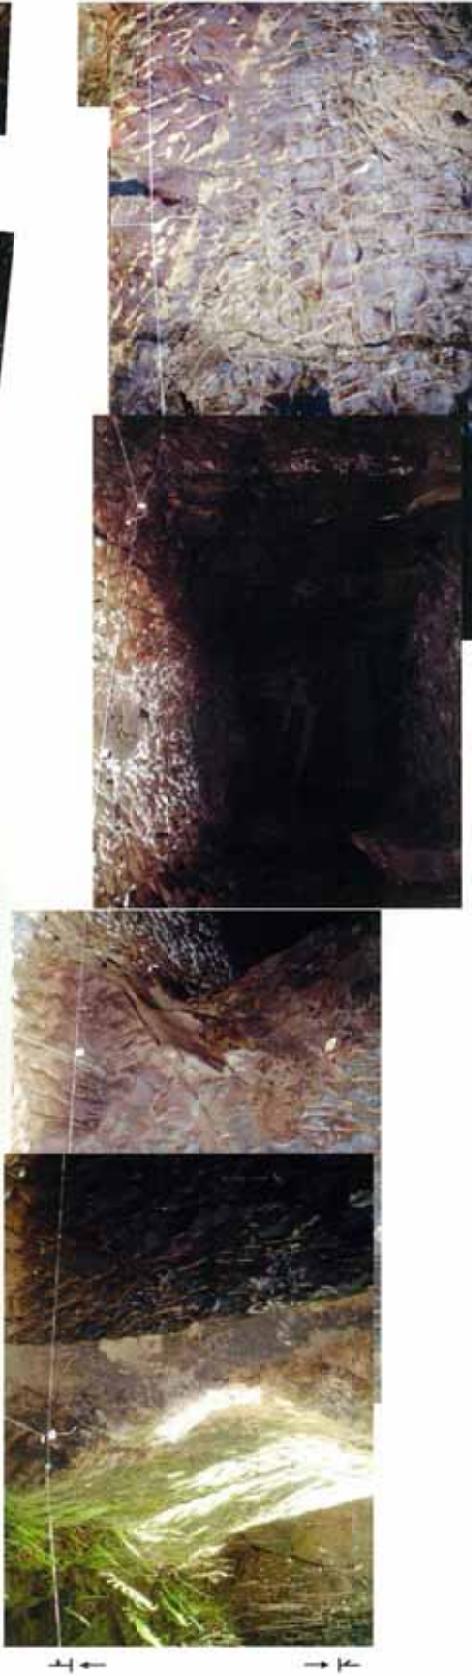
モザイク合成画像 穴堀の天井および両側の壁面（入口部周辺）

モザイク合成画像 中央洞の天井を、下底から真上に向けて写真に撮り、合成した(P.28~30)。合成画像のマットに描いた基線に、基点からとった1m毎の点をとり、なるべく水糸の交差する部分をそこに持ってきて、あとは写真の大きさや角度を若干修正しながらつなぎ合わせた。ただ、基準とした水糸の面から天井までは数十cmの間隔があるので、カメラの位置によって視差が生じ、①~30の範囲は水糸の区画を正確に投影しているとは限らない。区画間の境界はかなりの幅をもっている。
